Posudek o stanovení radonového indexu pozemku přímým měřením

19

ŘEPY

PRAHA 17 – ŘEPY, ulice K Šancím

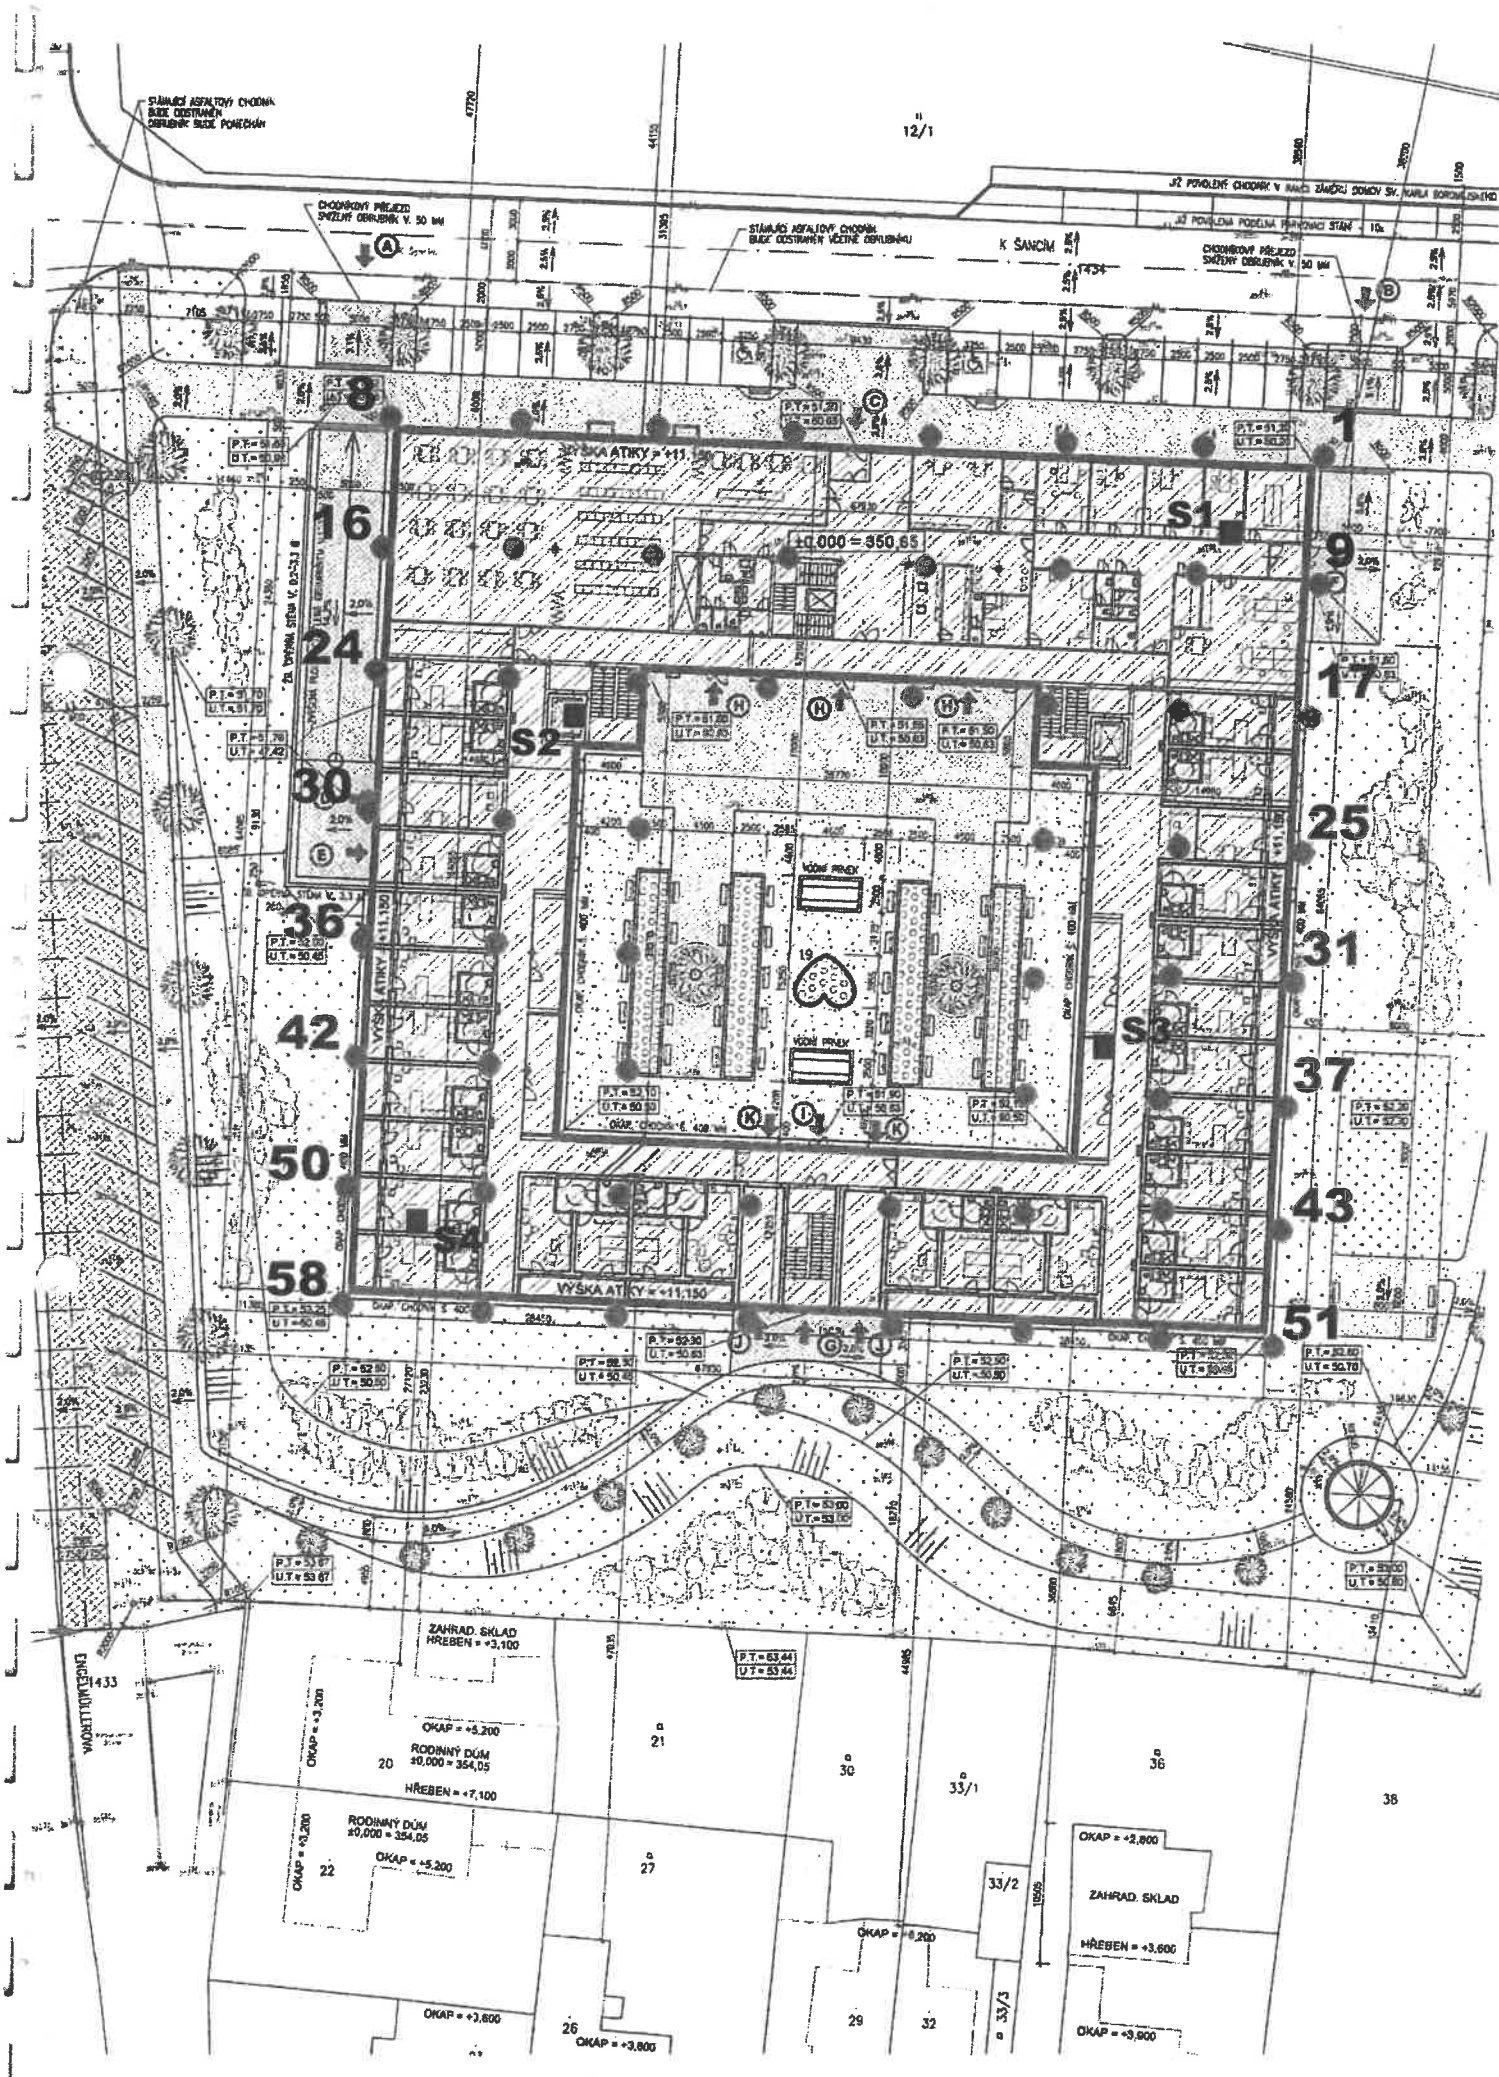
Vlastní rozvržení měřicích míst je uvedeno v příloze č. 2. Měřené body byly situovány tak a v takovém počtu, aby bylo zdokumentováno místo plánované stavby i její těsné okolí a aby byla dostatečně popsána distribuce radonu v zeminách na měřených plochách. Odběr byl prováděn v pravidelné síti 10 x 7,5 metru. Počty odebraných vzorků půdního vzduchu odpovídají požadavkům metodik.
